REMETENTE:	NÚMERO:	DATA:
SECRETARIA DE LICITAÇÕES E CONTRATOS – PR/SLC	200/2024	25/11/2024
DESTINATÁRIO:		
LICITANTES DO EDITAL Nº 90047/2024		
E-MAIL:	TELEFONE:	
licitacao@codevasf.gov.br	(61) 2028-4619	
ASSUNTO:		
ESCLARECIMENTOS – EDITAL Nº 90047/2024

COM REFERÊNCIA AO **EDITAL Nº 90047/2024 – LICITAÇÃO ELETRÔNICA CODEVASF**: Elaboração de projeto executivo e execução das obras e serviços de engenharia para a implementação da Adutora do Agreste Potiguar, no Estado do Rio Grande do Norte, **APÓS CONSULTA A ÁREA TÉCNICA**, INFORMAMOS:

QUESTÃO SOBRE CLASSIFICAÇÃO GEOLÓGICA (NÃO PREVISÃO DE ESCAVAÇÕES EM VALAS COM MATERIAL DE TERCEIRA CATEGORIA)

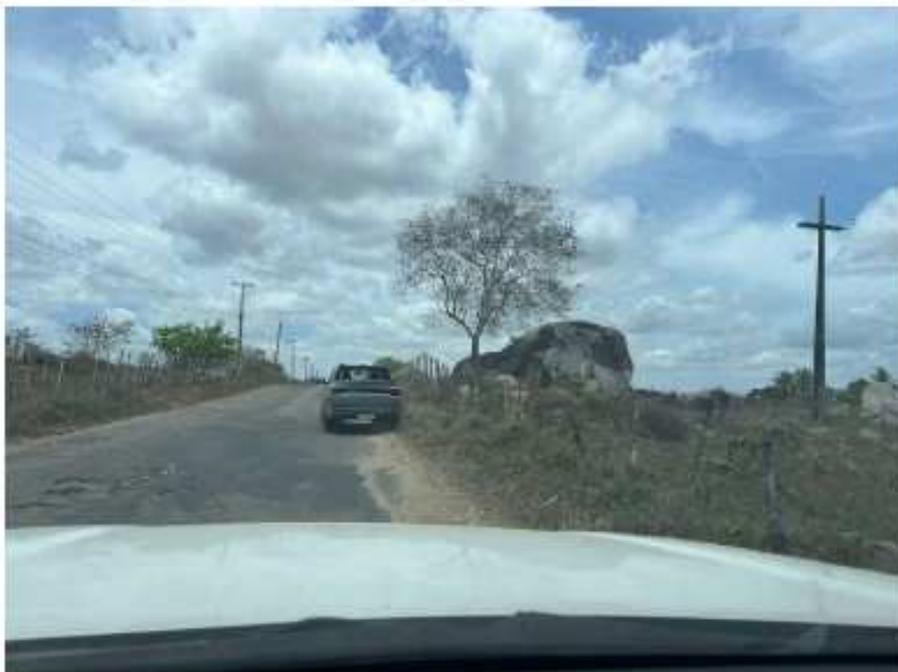
Figura 1 - Vista de afloramento rochoso ao longo do trecho 3

Em visita realizada ao local das obras pelo nosso corpo técnico, constatamos que a partir do trecho III, existem ocorrências de diversos afloramentos de rocha granítica (sã) no caminhamento previsto para implantação das adutoras.

Inclusive, a predominância de material de 3ª se evidencia nos registros fotográficos apresentados a seguir, com afloramentos rochosos ao longo dos trechos, e conforme identificado em campo a existência de uma adutora com DN 150 mm em FºFº implantada sobre pilaretes a margem da RN 093 ao longo de praticamente todo o trecho 6, sendo considerado para este trecho no orçamento apresentado no termo de referência o mesmo critério dos trechos anteriores sendo o tubo enterrado e com material em PRFV.

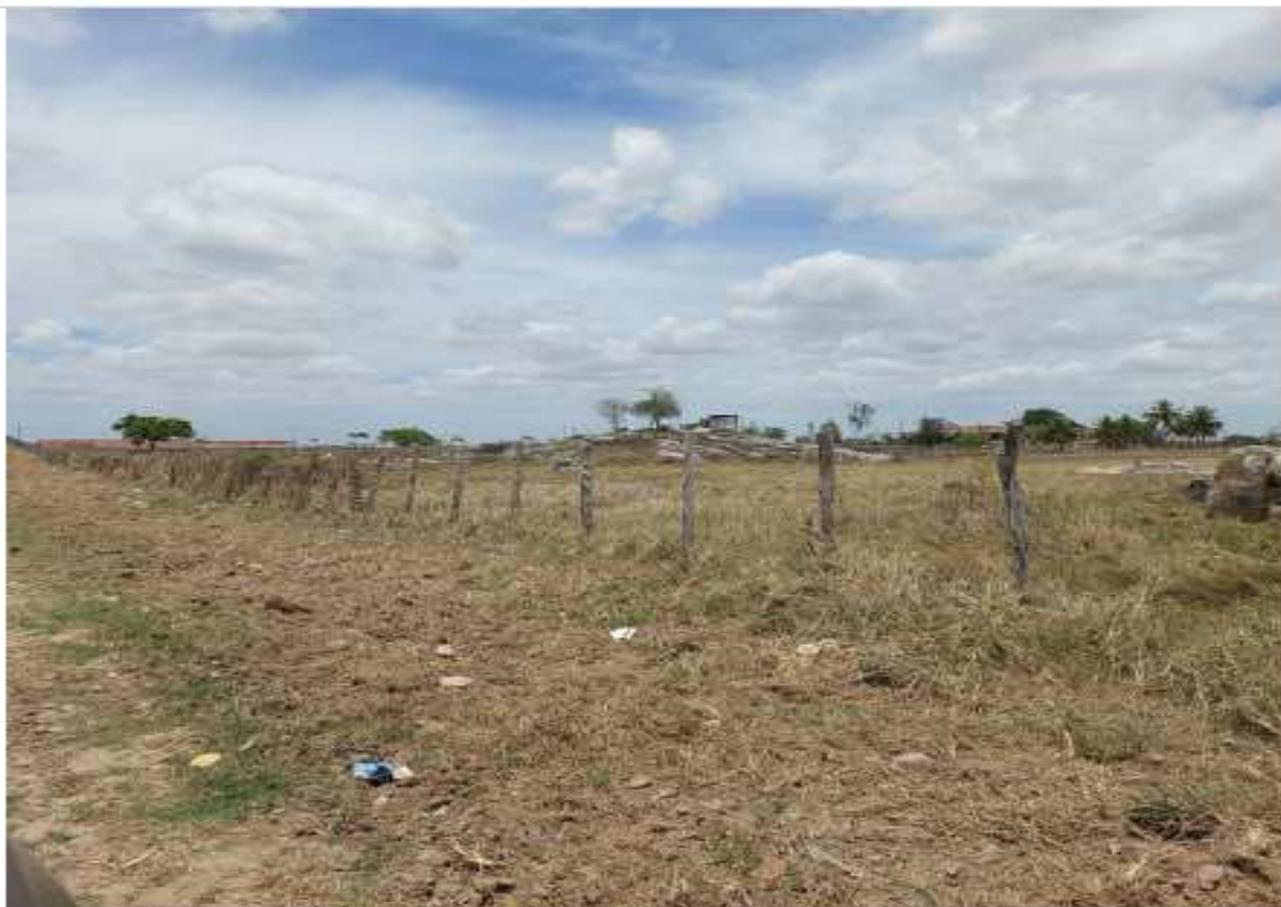
Figura 2 - Vista de afloramento rochoso ao longo do trecho 3

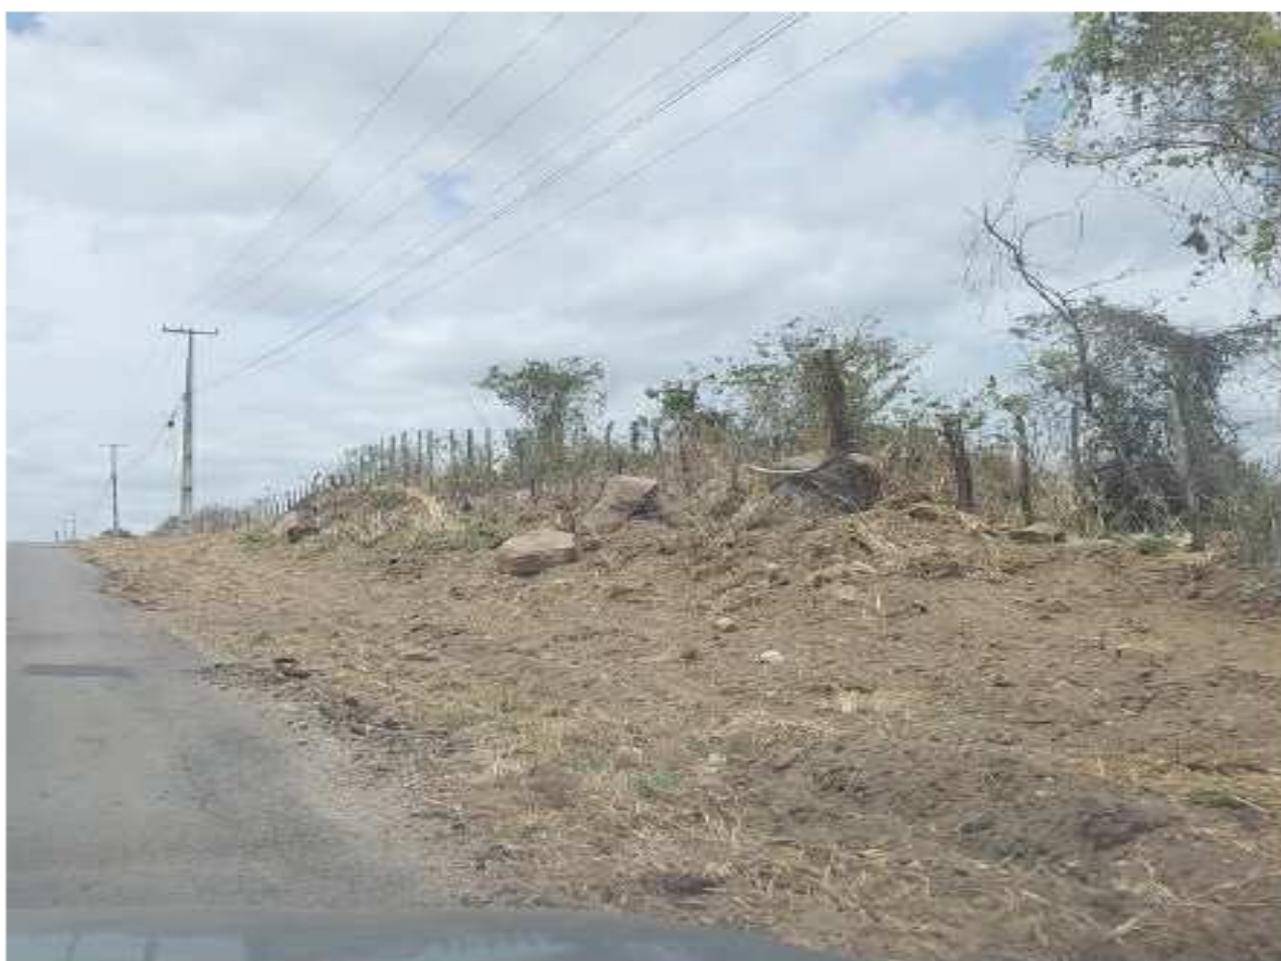
Figura 3 - Vista de afloramento rochoso ao longo do trecho 3

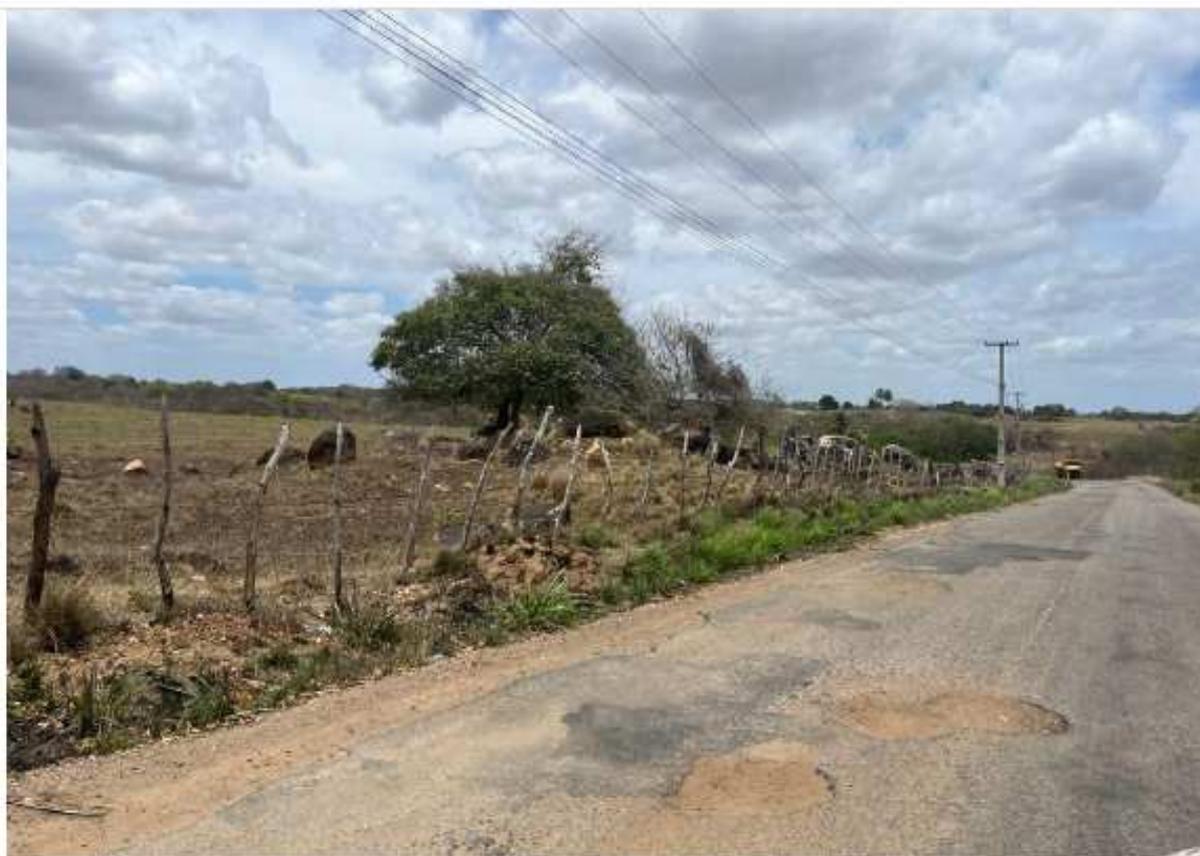
Figura 4 - Vista de afloramento rochoso ao longo do trecho 3

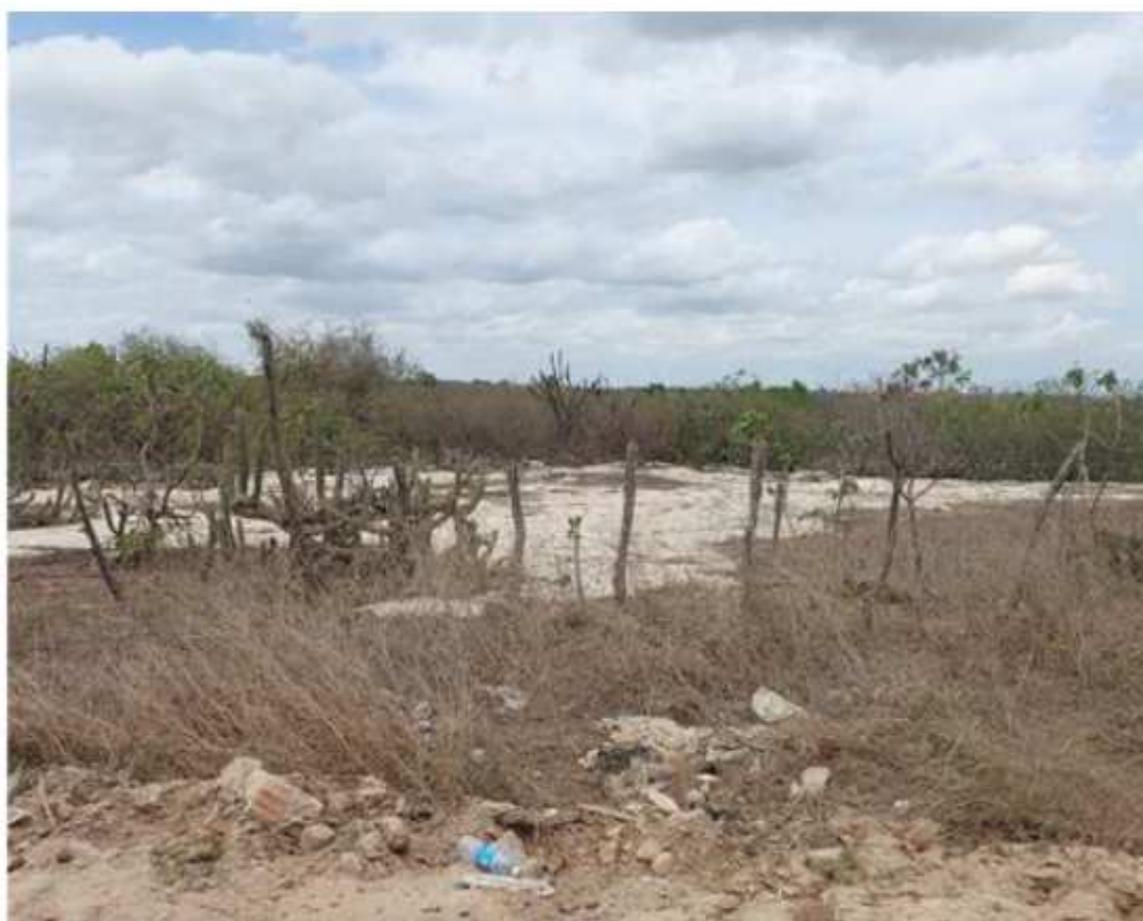
Figura 5 - Vista de afloramento rochoso ao longo do trecho 5 (LONG:228.879, LAT:9.283.701 - RN-269, NOVA CRUZ - RN, 59215-000)

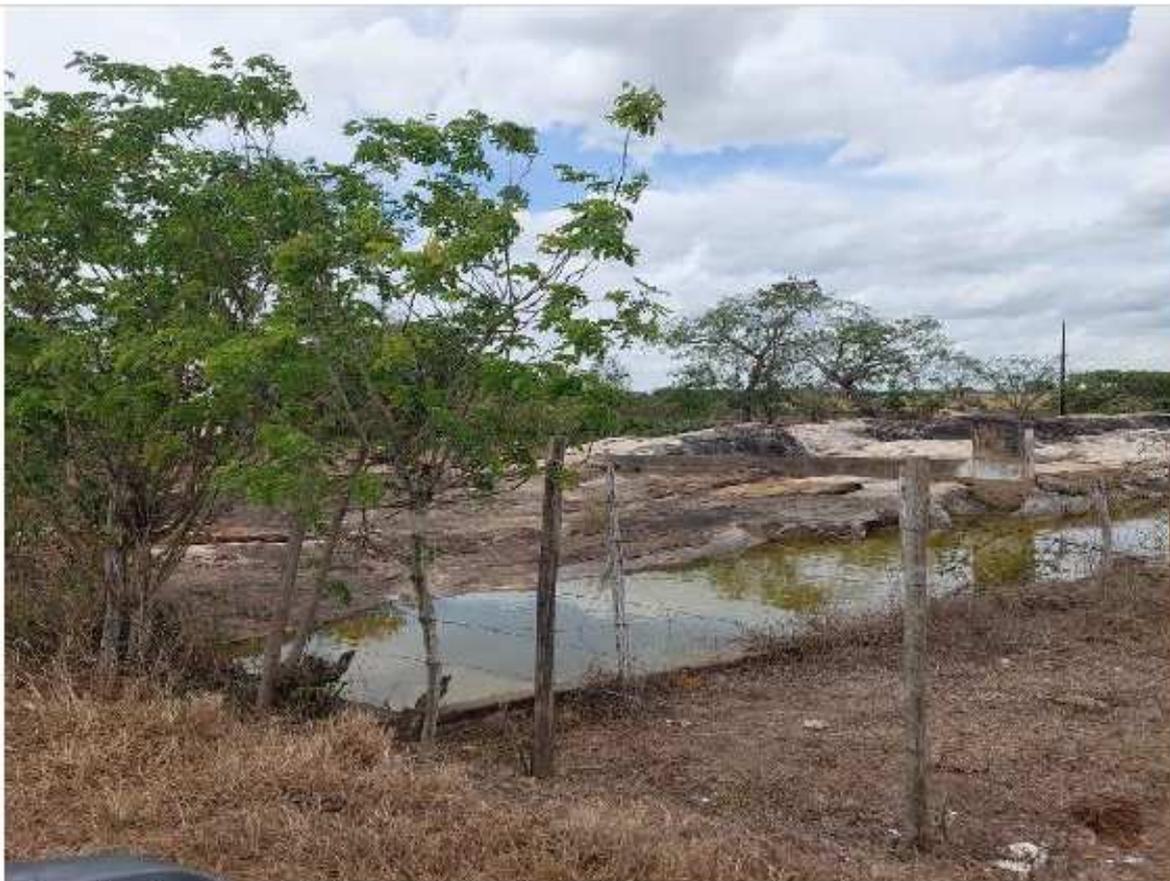
Figura 6 - Vista de afloramento rochoso ao longo do trecho 5 (LONG:228.217, LAT:9.283.907, RN-269, 440, NOVA CRUZ - RN, 59215-000)

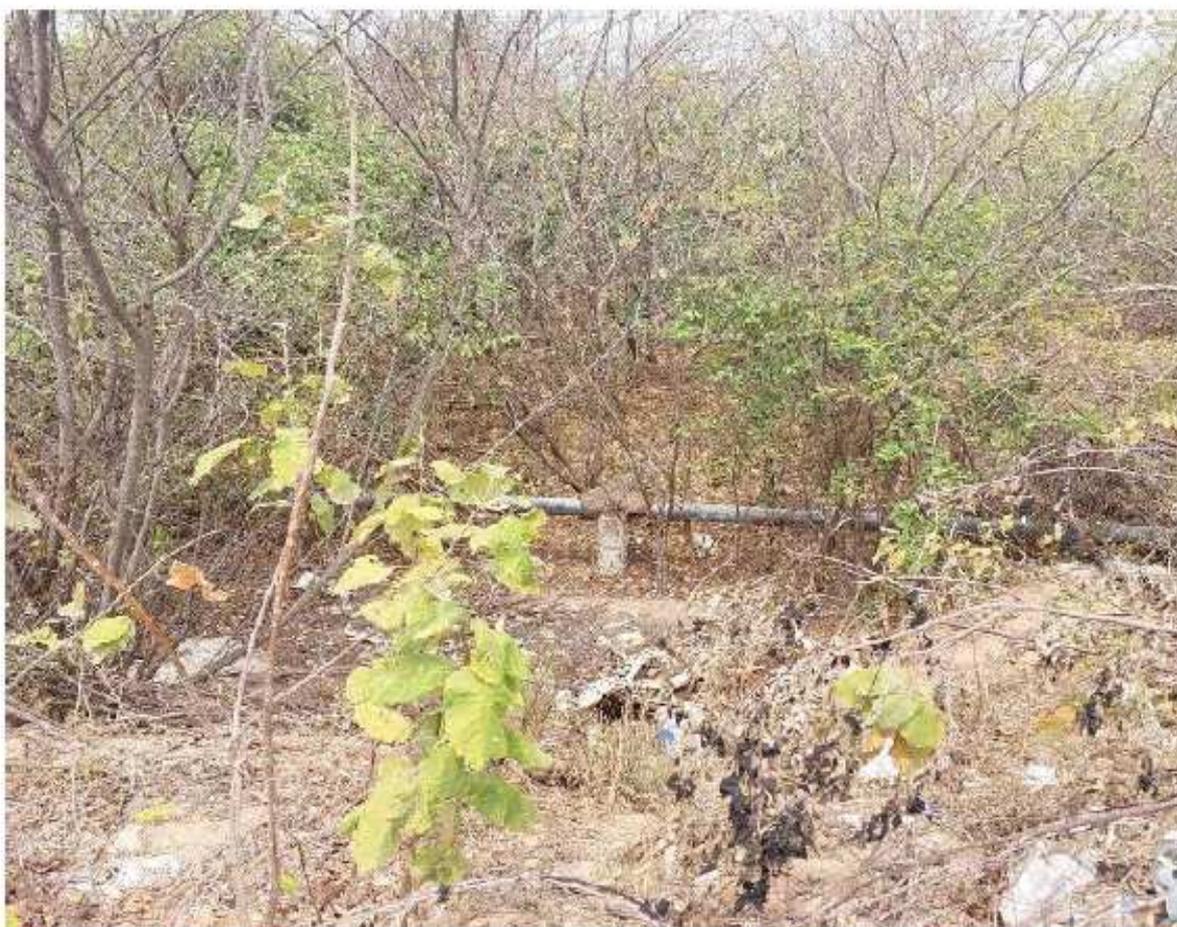
Figura 7 - Vista de adutora com Dn 150 mm sobre pilaretes ao longo do trecho 6 - LONG:206.779, LAT:9.290.197 - RN-093,133, LAGOA D'ANTA- 59.227-000

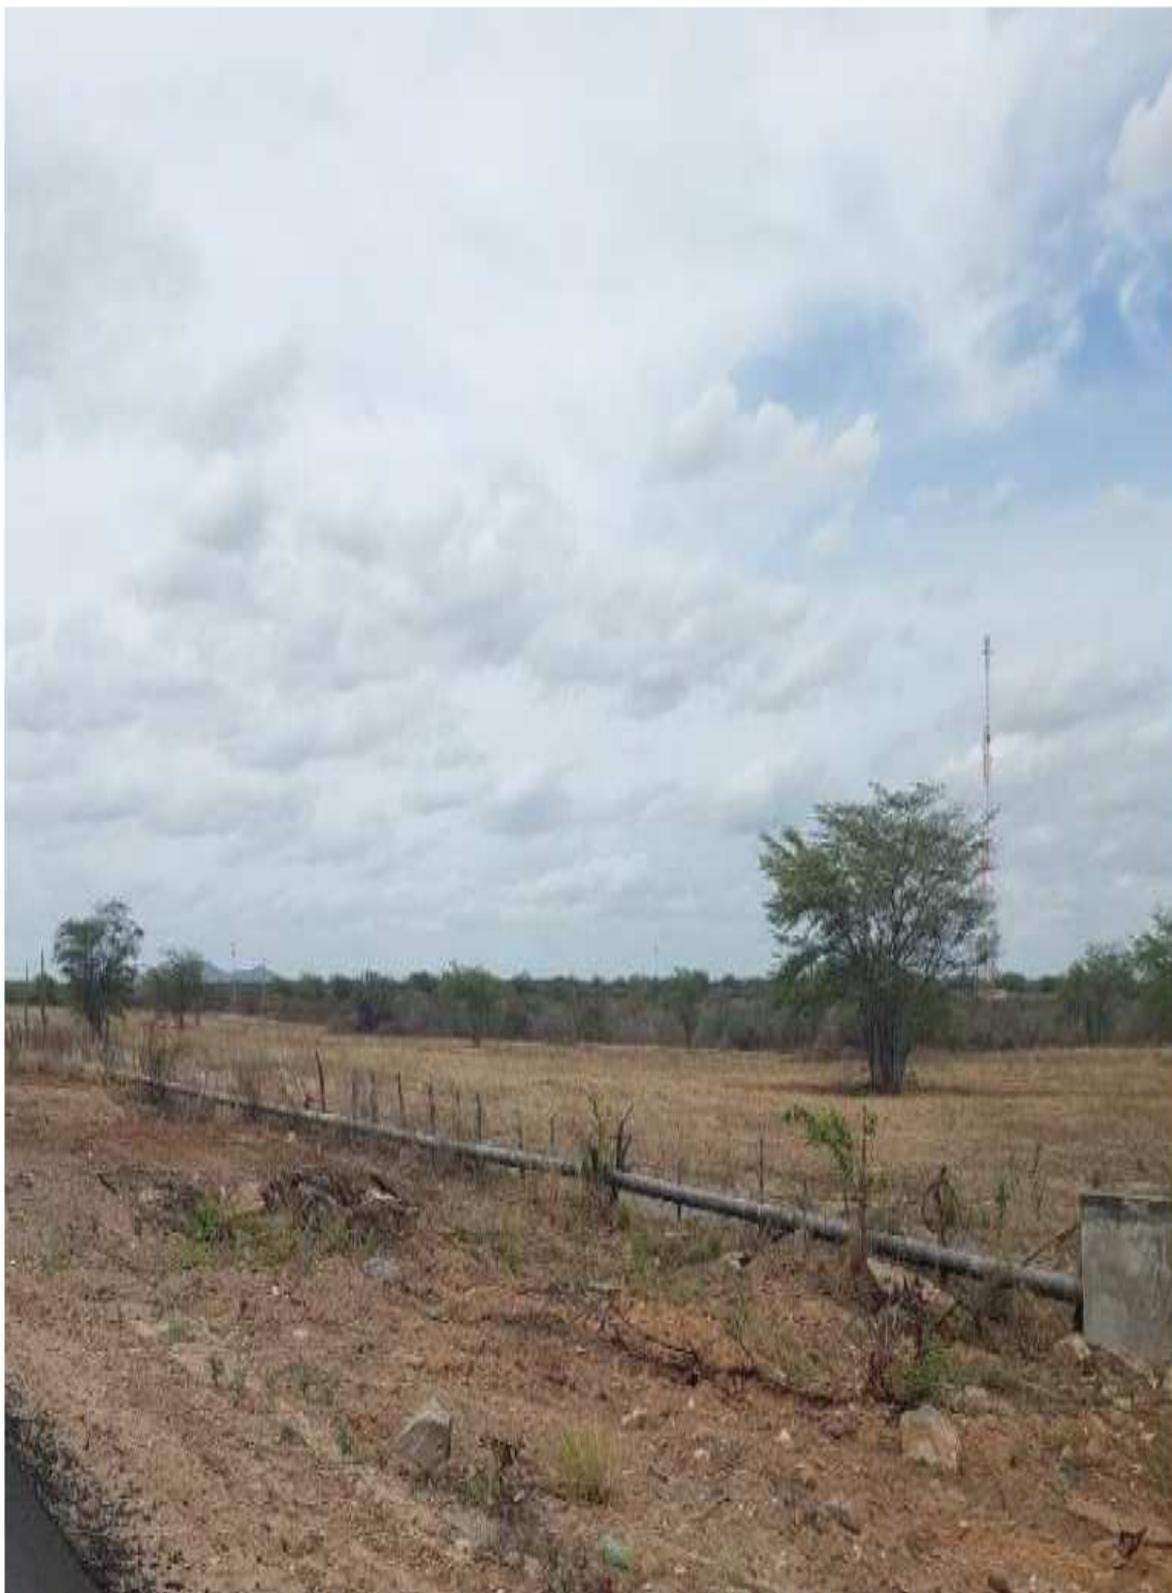
Figura 8 - Vista de adutora com Dn 150 mm sobre pilaretes ao longo do trecho 6 - LONG:204.964, LAT:9.297.146 - RN-093, LAGOA D'ANTA- 59.227-000

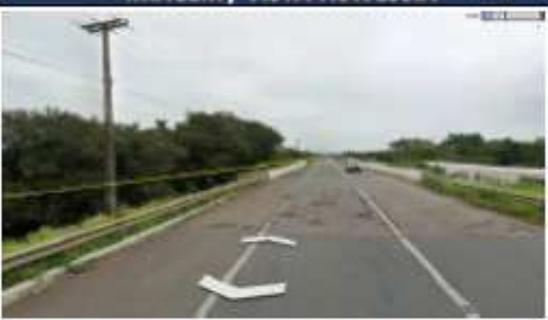
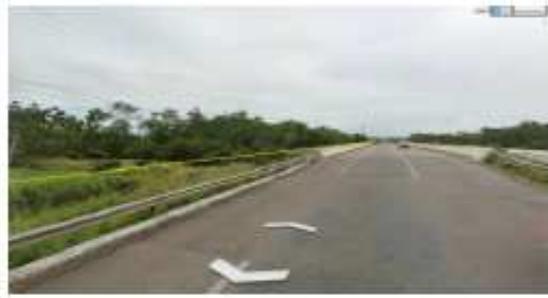
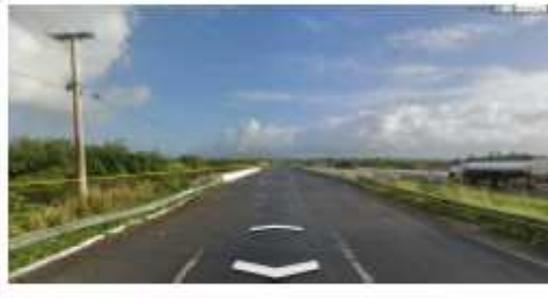
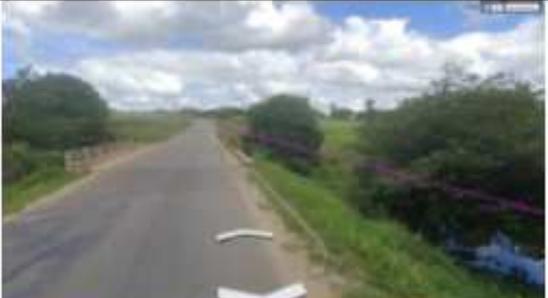
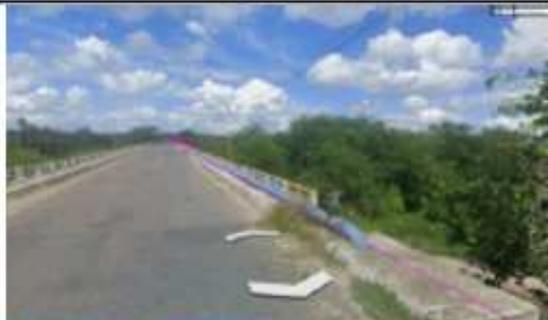
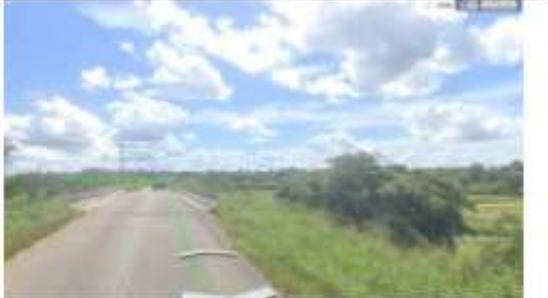
ITEM	TRECHO	DN	MATERIAL	RODOVIA	EXTENSÃO (m)	IMAGEM / VISTA TRAVESSIA
1	1	800	PRFV/CLASSE 25	BR 101	145,00

2	1	800	PRFV/CLASSE 25	BR 101	230,00

3	1	800	PRFV/CLASSE 25	BR 101	100,00

4	2.1	800	PRFV/CLASSE 25	RN 269	36,00

5	2.2	700	PRFV/CLASSE 25	RN 269	175,00

6	3	700	PRFV/CLASSE 25	RN 269	60,00

Em visita de nosso corpo técnico ao local das obras e após análise dos projetos fornecidos, constatamos que serão necessárias à execução de pelo menos 13 (treze) travessias aéreas.

Ressaltamos que nas travessias aéreas onde a tubulação foi prevista em PRFV ou PVC DEFOFO, a mesma deverá ser alterada para Ferro Fundido - FOFO, devendo ainda serem previstas todas as peças e conexões para as transições.

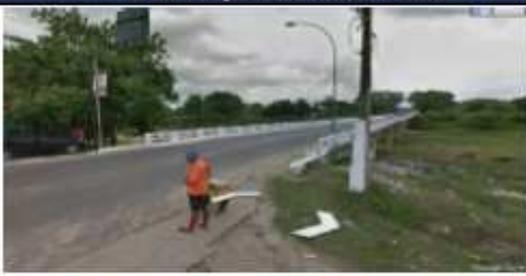
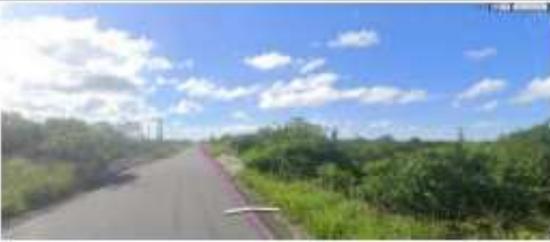
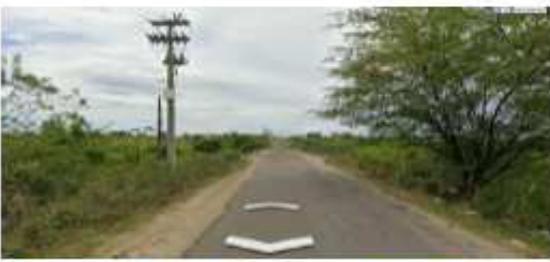
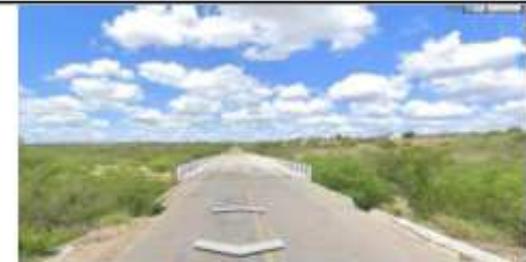
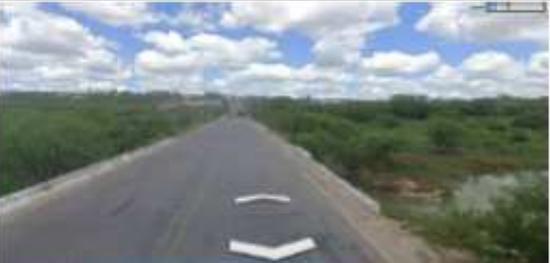
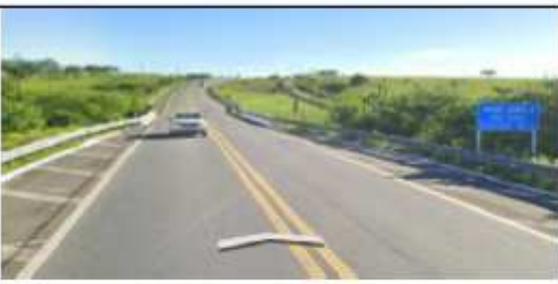
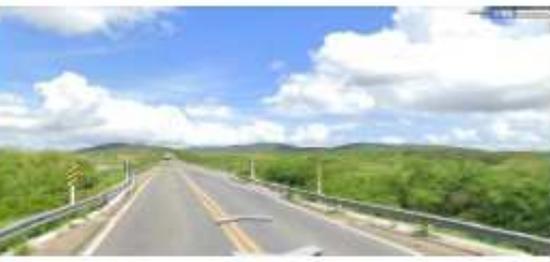
ITEM	TRECHO	DN	MATERIAL	RODOVIA	EXTENSÃO (m)	IMAGEM / VISTA TRAVESSIA
7	3	700	PRFV/CLASSE 25	RUA SANTO ANTONIO / NOVA CRUZ	140

8	4	400	DEFOFO	RN 120	40

9	4	150	DEFOFO	RN 120	90

10	7	600	FOFO	RN 93	93

11	8	600	FOFO	RN093	30

12	8	600	FOFO	BR236	30

13	8	600	FOFO	BR236	35
